STECKBRIEF RISIKOMINDERUNGSMASSNAHMEN

Angepasste Bauweise von unbefestigten Wegen und Flussquerungen in Wäldern - Korbitzer Schanzen, Kirchsteigbachtal

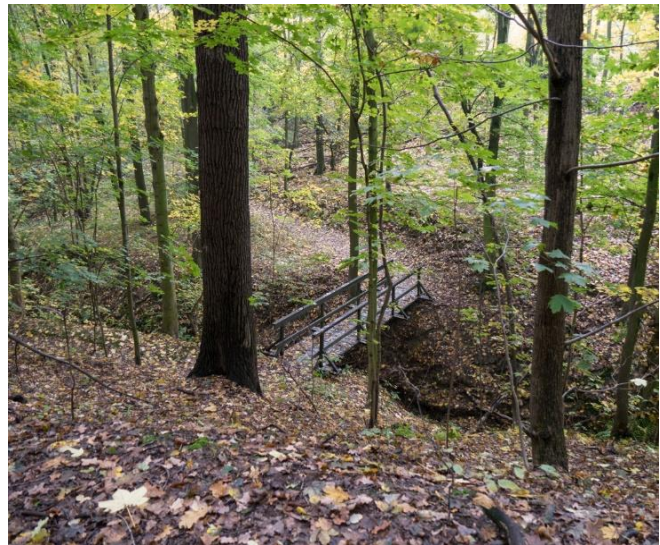
Wiederhergestellte Brücke in angepasster Bauweise im Stadtpark nach dem Starkregenereignis. Quelle: P. Voigt

Zwei durch das Hochwasser zerstörte Brücken wurden neu errichtet, um das bereits existierende Wegenetz im Stadtwald wiederherzustellen (Abbildung oben). Um den problemlosen Abfluss zu gewährleisten wurden in anderen Bereichen zerstörte Durchlässe und Brücken durch Furten ersetzt (umseitige Abbildung). Das Starkregenereignis hatte stellenweise eine Verbreiterung des Flussbetts zur Folge, der Einbau der Furten erhöht jedoch die Abflusskapazität und senkt das Schadenspotenzial. Die natürliche Flusscharakteristik mit den positiven ökologischen Effekten auf den Stadtwald bleibt dabei weiterhin sichergestellt.

Die Verwendung von Glasfaser als Baumaterial erhöht die Widerstandskraft der Brücken und mindert den Unterhaltungsaufwand gegenüber der Holzbauweise. Die Stabilisierung der Hangbereiche mindert den Abtrag von Boden und Geröll. Die Wiederherstellung und Wiedervernetzung des Waldwegenetzes durch Furten (an Stelle von Brücken und Rohrdurchlässen) reduziert das Risiko von Geröllblockaden und Schuttströmen und befördert einen kontrollierten Wasserabfluss. Zudem ist die Querung des Baches durch die Furten mit Fahrzeugen, z.B. im Rahmen der Waldbewirtschaftung einfacher möglich.

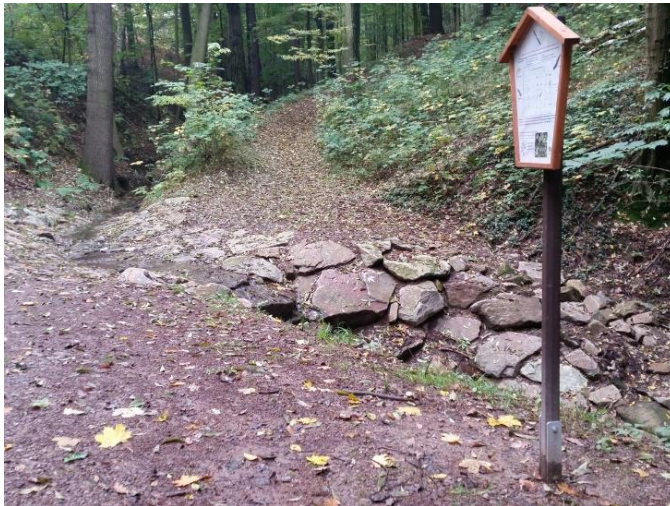
Furt im Bachbett des Kirchsteigbachs.

Die Furten reduzieren das Verkläusungsrisiko und den Unterhaltungsaufwand.
