## STECKBRIEF RISIKOMINDERUNGSMASSNAHMEN

### Wiederherstellung eines Mühlgrabensystems und Verbindung mit einem Steinbruchsee

Stadt Meißen, Sachsen, Deutschland

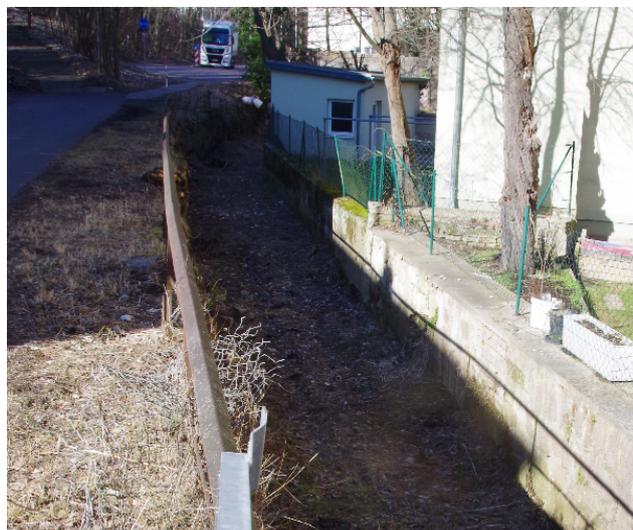
Ungenutztes Mühlgrabensystem, das bei einem vergangenen Starkregenereignis die Rückhaltekapazität erhöhte.  
Quelle: Sabine Scharfe, LfULG

Das alte, ausgetrocknete und in Vergessenheit geratene Mühlgrabensystem bewahrte viele Bewohner der jenseits des Grabens gelegenen Gebäude bei dem Ereignis vor größeren Schäden. Es erwies sich als geeignetes → **Graben- und Muldensysteme zur Ableitung von Oberflächenwasser** und als nützlicher Raum zur → **Erhöhung der Rückhaltekapazität existierender Gerinne und Überflutungsflächen**. Diese funktionalen Vorzüge wurden nach dem Ereignis erkannt und das Mühlgrabensystem renaturiert und ertüchtigt. Die Aktivitäten sind noch nicht abgeschlossen.

Das ungenutzte Mühlgrabensystem funktioniert als zusätzlicher Retentionsraum und zur Lenkung des abfließenden Oberflächenwassers im Falle von Starkregen. Unkontrollierter schneller Abfluss von Oberflächenwasser wird so abgemildert und Abflussspitzen werden verzögert. Die Maßnahme stellt die Funktionsfähigkeit des Mühlgrabensystems weitestgehend wieder her und trägt zu einem kontrollierten Wasserabfluss bei.

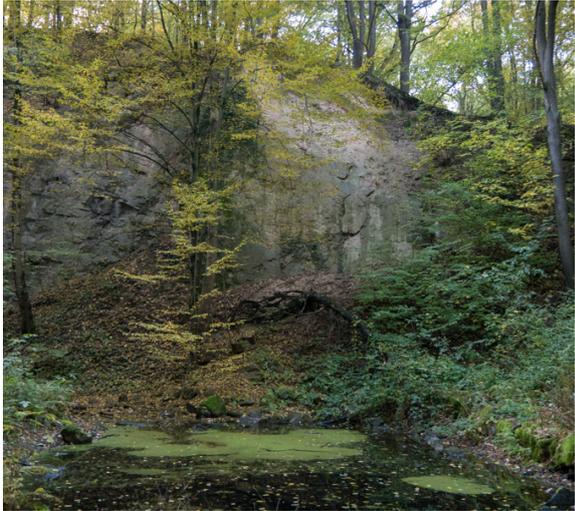
<b>Weitere Details</b>	
<p>Steinbruchsee im Kirchsteigbachtal Quelle: P. Voigt</p>	<b>Effekthorizont:</b> langfristig	
	<b>Kosten:</b> 80.000 Euro	
	<b>Beteiligte Akteure:</b> Bauamt, Untere Wasserbehörde	
	<b>Initiator / Verantwortlichkeit:</b> Stadt Meißen	
<b>Gewonnene Erkenntnisse</b>		
<b>Erfolgsfaktor:</b> Die Ertüchtigung alter, bestehender Entwässerungssysteme bringt Vorteile: im Ereignisfall zeigt sich ihre Wirkung. Die Ertüchtigung kann wesentlich weniger aufwendig sein als Neuanlagen und wird von den Anliegern als sinnvoll erkannt. Geringer Aufwand, große Wirkung!	<b>Herausforderungen:</b> Das Finden einer gemeinsamen Lösung zwischen den anliegenden Grundstücksbesitzern hinsichtlich Maßnahmen zur Ertüchtigung des Mühlgrabensystems.  Berücksichtigung von Naturschutzbelangen.  Sicherstellung der Finanzierung für kontinuierliche, fortlaufende Unterhaltungskosten.	
<b>Synergien / nützliche Aspekte:</b> In Planung ist die Renaturierung des Kleinen Königssees als Laichgebiet. Derzeit ist das Gebiet bereits ein Salamanderhabitat.  Alte Mühlgräben und Steinbrüche sind Zeugnisse der historischen Landnutzung. Maßnahmen zu ihrer Ertüchtigung können Vorteile für den Schutz der historischen Kulturlandschaft bieten und den Erlebniswert der Landschaft steigern.	<b>Konflikte / Einschränkungen:</b> Die volle Funktionstüchtigkeit des Mühlgrabensystems konnte durch bauliche Überformungen, die im Laufe der Zeit passiert waren, nicht wiederhergestellt werden.  Mögliche Anwohnerbeschwerden bei länger anhaltenden Wasserständen, Restlachen und Versickerung in der bebauten Ortslage.

Durch intensive Erosionsprozesse während des Ereignisses wurde der Kleine Königssee, ein alter Himmelsteich in einem am Hang gelegenen Steinbruch, durch einen schluchtartigen Graben mit dem Mühlgrabensystem verbunden. Der entstandene Graben wurde erhalten und in Teilbereichen profiliert und erweitert. Er wird in zukünftigen Planungen für einen kontrollierten Oberflächenwasserabfluss aus dem Steinbruchgelände berücksichtigt.
