STECKBRIEF RISIKOBEWERTUNG UND KARTIERUNG

Kartierung eines betroffenen Gebiets und Bewertung der entstandenen Schäden - Kirchsteigbachtal und Triebischtal

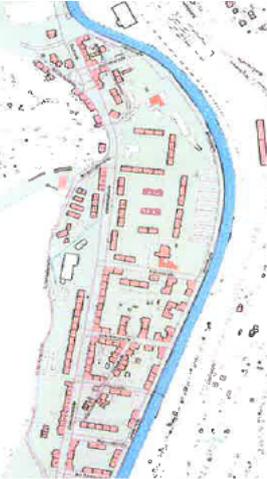
Wo wurde die Maßnahme umgesetzt?

<p>Schadensgebiet</p> <ul style="list-style-type: none"> Gewässer Katastrophengebiet Triebischtal beachte: vorläufiger nicht amtlicher Überschwemmungsbereich Öffentliche Gebäude Wohngebäude Wirtschaftsgebäude
Stadt Meißen, Sachsen, Deutschland	
Handlungsfelder	
Siedlungsbereich	
Gehört zu Maßnahme aus dem Maßnahmenkatalog	
<ul style="list-style-type: none"> • Schadenserfassung, Ereignisdokumentation und -analyse • Begutachtung und Beseitigung von Hochwasserschäden an Bauwerken und Infrastruktur 	
Gebietscharakteristika	<p>Ausschnitt aus einer Karte, die das Schadensgebiet nach dem Starkregenereignis 2014 zeigt.</p> <p>Quelle: Stadt Meißen, Bauamt</p>
Gebietstyp: städtisch	
Landschaftstyp: hügelig	
Problem	
<p>Am 27. Mai 2014 fielen bei einem Starkregenereignis in Meißen-Triebischtal 40-60 l/m² Regen in einer Stunde im Einzugsgebiet mehrerer der Triebisch zulaufender Bäche. Die daraus resultierenden Überflutungen und Schlammlawinen von den landwirtschaftlich genutzten Flächen durch die bewaldeten Bachtäler bis hinunter in die bebauten Bereiche von Triebischtal verursachten einen Schaden in Höhe von 6 Mio. Euro.</p>
