STECKBRIEF RISIKOMINDERUNGSMASSNAHMEN

Retentionsbecken - Korbitzer Schanzen, Kirchsteigbachtal

Stadt Meißen, Sachsen, Deutschland

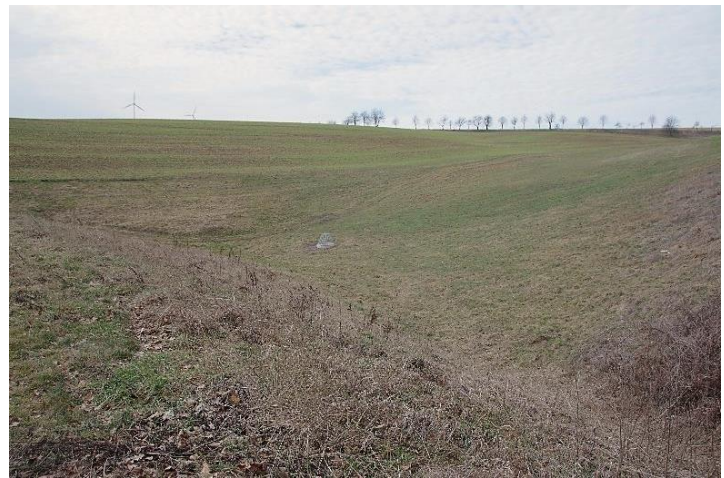
Blick auf das Retentionsbecken mit Bodenauslass.

- Der Erdwall besteht aus abgetragenem und abgelagertem Material des Starkregenereignisses von 2014 und wurde dort wieder vergebaut.
- trockenes Becken
- gepflasterter Überlauf, der gleichzeitig die Zufahrt zu dahinterliegenden Flurstücken ermöglicht
- gedrosselter Bodenauslass
- Dauergrünland im Bereich des Beckens
- Informationsschild auf dem Damm mit Greifvogelansitz
