OPATŘENÍ KE ZMÍRNĚNÍ RIZIK	
<b>Protipovodňová opatření Libín - průleh</b>	
<b>Místo realizace</b>

Obec Libín, okres České Budějovice (Jižní Čechy, Česká republika)	
Oblast <b>možného uplatnění</b>	
<ul style="list-style-type: none"> <li>Zemědělská půda</li> </ul>	
<b>Související opatření z Katalogu 100 opatření</b>	
<ul style="list-style-type: none"> <li>Průleh</li> <li>Drenážní příkopy; mokřiny</li> </ul>	<p>Zdroj: Krajský úřad Jihočeského kraje, oddělení územního plánování</p>
<b>Charakteristika lokality</b>	
<ul style="list-style-type: none"> <li><b>Typ území:</b> nezastavěné území</li> <li><b>Využití území:</b> trvalý travní porost a orná půda</li> </ul>	
<b>Problém</b>	
Obec byla pravidelně vyplavována po přivalových deštích, nejvíce v roce 2002.	
<b>Popis a cíl</b>	
<p>Protipovodňovou ochranu obce Libín tvoří obtokový kanál vybudovaný jako terénní průleh s mírným sklonem svahů na kapacitu Q100 v délce 625 m a na něj navazující zatrubněná část ze sklolaminátových trub DN 900 v délce 155 m na kapacitu Q50. Vyústění je provedeno do bezejmenného toku levobřežního přítoku Spolského potoka. Součástí stavby byl rovněž protlak pod stávající komunikací, přeložka vodovodu a dalších sí

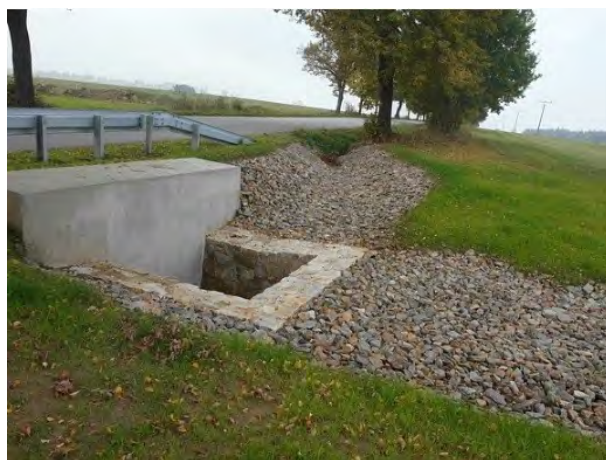
Propustek pod silnicí

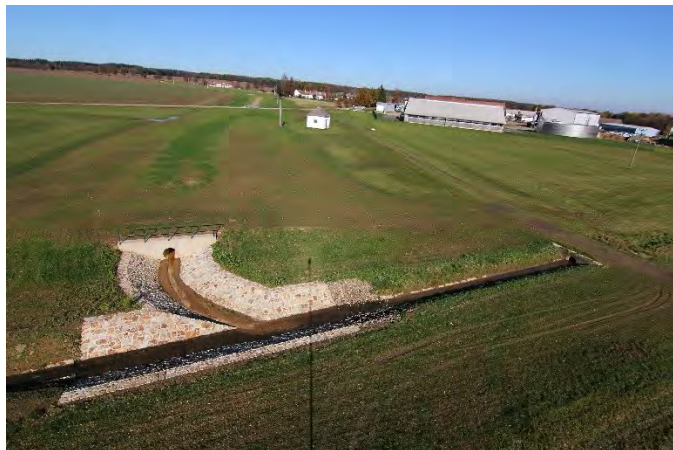
Stav po dokončení realizace

<b>Efekt opatření:</b>	
Ochrana ohrožené části obce před bleskovými povodněmi malého rozsahu. Rozdělení velkých půdních bloků, snížení erozního ohrožení.	
<b>Popis implementace opatření</b>	
<b>Časový horizont:</b> dlouhodobý	<b>Zúčastněné strany:</b> obec Libín, vlastníci půdy, obyvatelé Libína
Doba realizace: v ÚP vymezeno v roce 2003, realizováno 2012	<b>Žadatel/Zodpovědný subjekt:</b> Povodí Vltavy, s.p.
<b>Ponaučení/přínos</b>	
I přes značné obtíže a dlouhou dobu od počátku (změna územně plánovací dokumentace) po realizaci stavby, kanál již dnes plní svoji funkci.

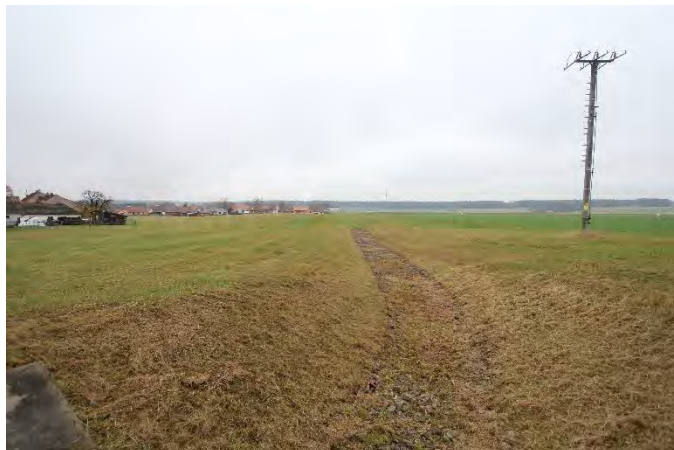
Průleh
