OPATŘENÍ KE ZMÍRNĚNÍ RIZIK	
Protipovodňová opatření Ledenice - ostatní opatření	
Místo realizace

PROTIPOVODŇOVÁ OPATŘENÍ LEDENICE

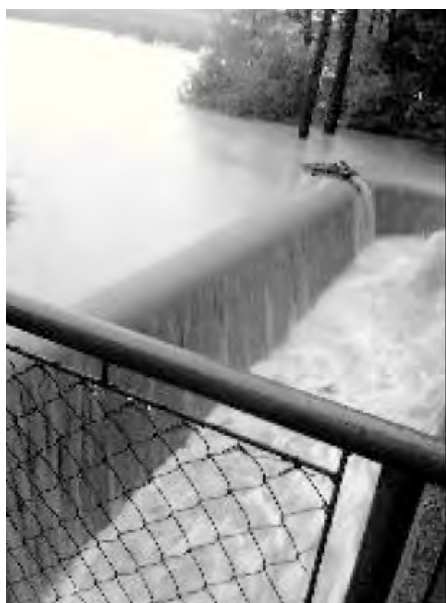
Retenční nádrž Kačerovec při naplnění v roce 2013

Popis a cíl	
<p>Předmětem projektu je realizace části opatření ve Studii protipovodňové ochrany Ledenic, ing. Daniel Vaclík, 1997. Komplexní řešení protipovodňové ochrany území spočívalo v obnově rybníka Kačerovec, vybudování bezpečnostního přelivu na rybníku Slaviček, odbahnění a opravě hráze rybníka Lazny, vybudování bezpečnostního přelivu rybníka Parčáček a odvodňovacího žlabu na Náměstí, úpravě vodoteče od Růžova, úprava hráze rybníku Dolní Hradský a vybudování obtokového kanálu. Popis obtokového kanálu je uveden na samostatném fact sheetu.</p> <p>V rámci snižování povodňového rizika byla kromě obtokového kanálu tato obecná opatření: zvýšení přirozené retenční schopnosti území, využití morfologie údolí pro zřízení retenční nádrže, zvýšení průtočné kapacity vodotečí, nahrazení nekapacitních funkčních objektů vodohospodářských děl. Z těchto opatření (konkrétní realizace lze najít v prvním odstavci) je podstatná obnova retenční nádrže Kačerovec. Původní protipovodňová nádrž byla protržena v roce 1925 a znamenala povodeň v celém povodí Spolského potoka včetně poškození hráze rybníka Svět v Třeboni. Retenční nádrž byla navržena s malým zásobním prostorem - v období bez srážek může být vysušena. Náklady na vybudování činily 12 936 000,- Kč, obec získala dotaci MŽP (revitalizace říčních systémů) ve výši 10 milionů. Objem stálé vodní hladiny - max. 9 730 m³, maximální retenční objem 192 727 m³.</p>

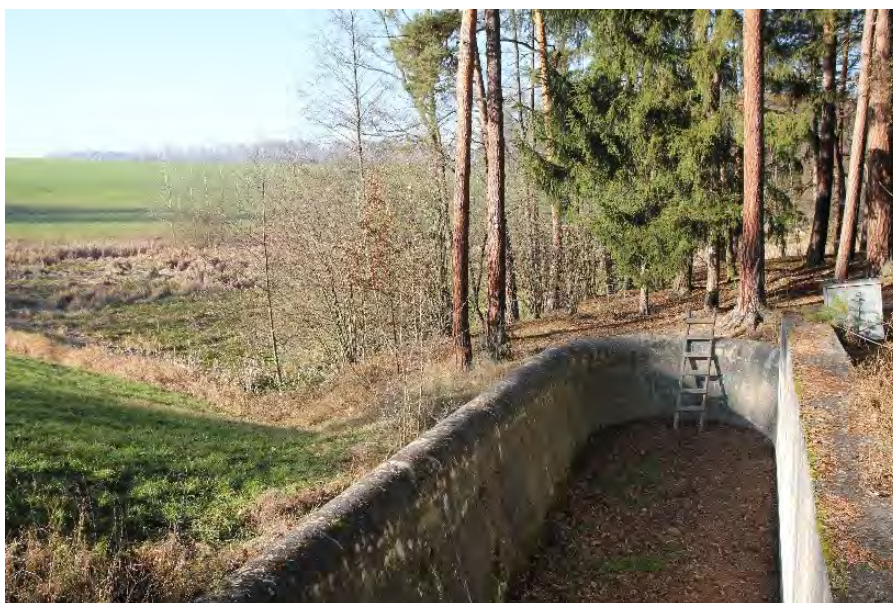
Přepad u retenční nádrže v roce 2019
