OPATŘENÍ KE ZMÍRNĚNÍ RIZIK	
Protipovodňová opatření Přední Ptákovice	
Místo realizace	 
Město Strakonice, okres Strakonice (Jižní Čechy, Česká republika)	
Oblast možného uplatnění	
<ul style="list-style-type: none"> Zemědělská půda, les, zastavěné území 	
Související opatření z Katalogu 100 opatření	
<ul style="list-style-type: none"> Hrázkování a důlkování Průlehy Liniová protipovodňová opatření Dokumentace a analýza události 	Zdroj: VRV Vodohospodářský rozvoj a výstavba a.s., Praha
Charakteristika lokality	
<ul style="list-style-type: none"> Typ území: nezastavěné území Využití území: orná půda - pole 	
Problém	
<p>Přívalové deště smývají pole a zaplavují plochu určenou k výstavbě individuálního bydlení i stávající zástavbu. Přispívající plocha záplavy je 10 ha. Při lokálních záplavách v roce 2014 zůstala na ulicích vrstva bahna o tloušťce v řádu desítek centimetrů.</p>	
Popis a cíl	
<p>V ohroženém území byla na základě velkých povodňových škod vypracována studie. Tato studie však nebyla majetkově projednatelná a i přes snahu města se nepodařilo vykoupit dostatek pozemků. Proto byla v roce 2016 vypracována druhá studie, která analyzovala povodeň v roce 2014. Výsledná koncepce nav

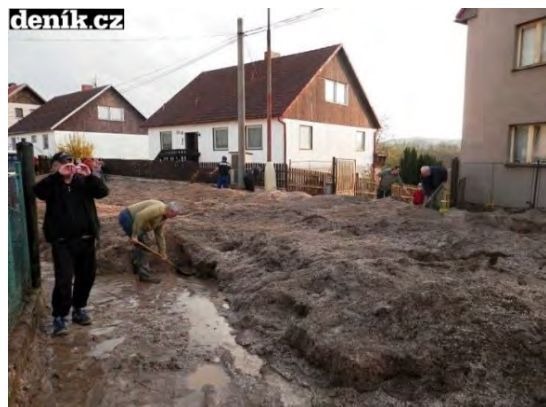
Povodně z přívalových srážek v 2014

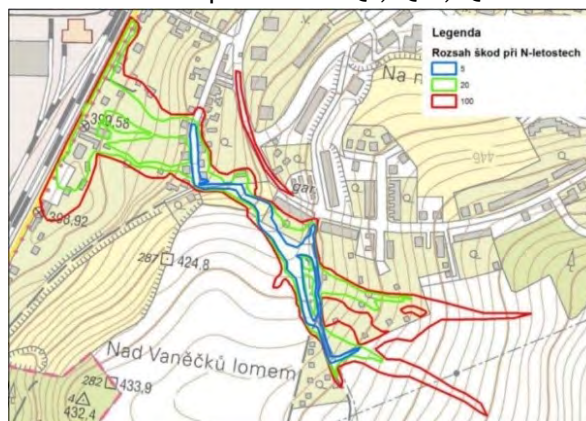
Území ohrožené povodněmi Q5, Q20, Q100

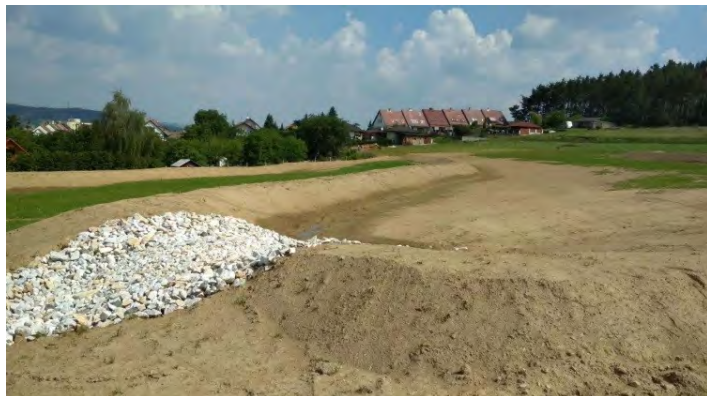
Stav v průběhu realizace

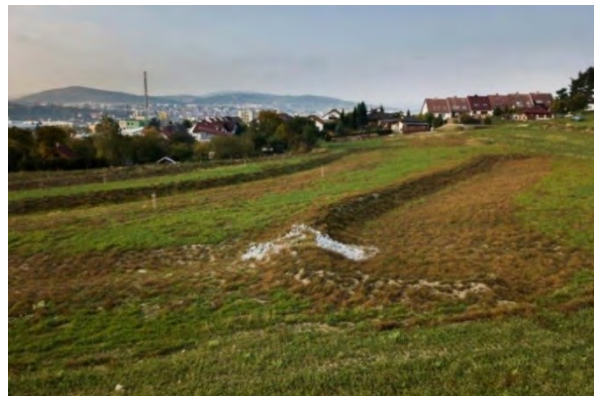
Realizovaná stavba

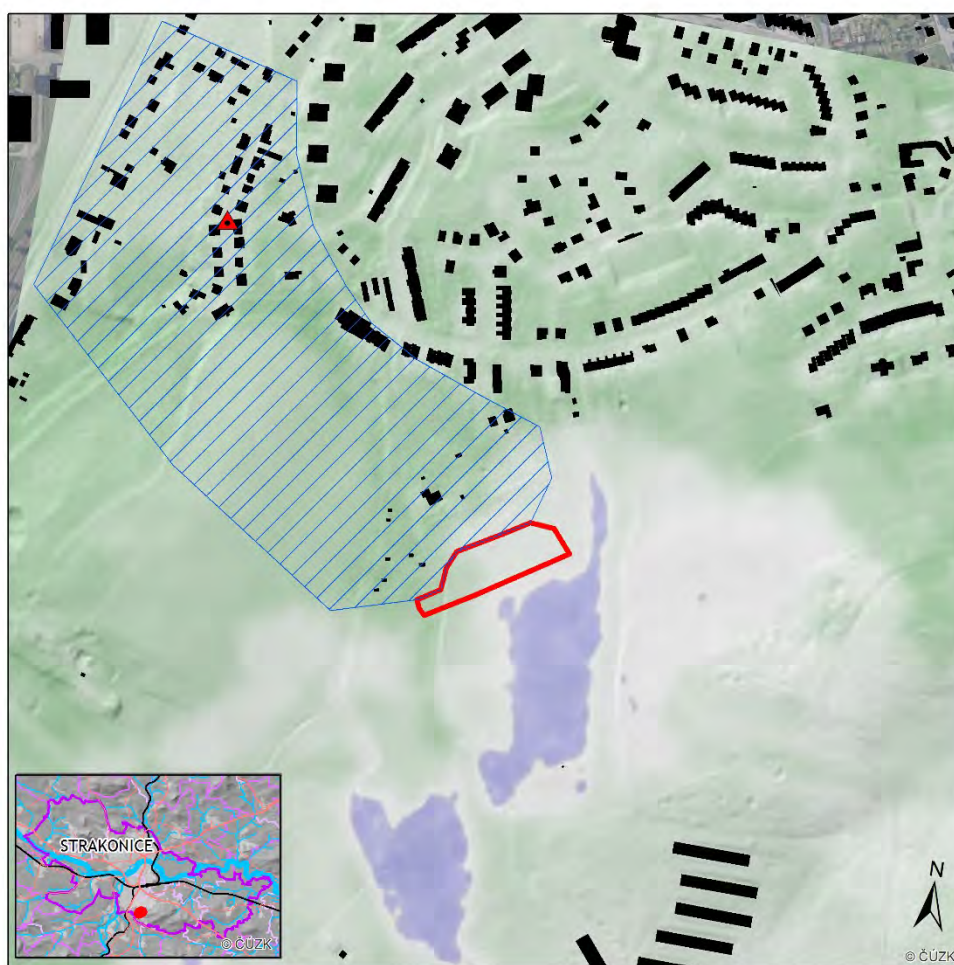
SITUACE PO VYDATNÉM DEŽI

- ▲ místo povodně v roce 2014 (fotografie)
- protierozní opatření Přední Ptákovice
- ohrožená oblast
- budovy (RUIAN)

snímky Sentinel ze dne 15.07.2019 - NDWI

přehled srážek ze dne 14.07.2019
