STECKBRIEF RISIKOMINDERUNGSMASSNAHMEN

Erneuerung der Rohrleitung und Einlassbauwerk - Kirchsteigbachtal

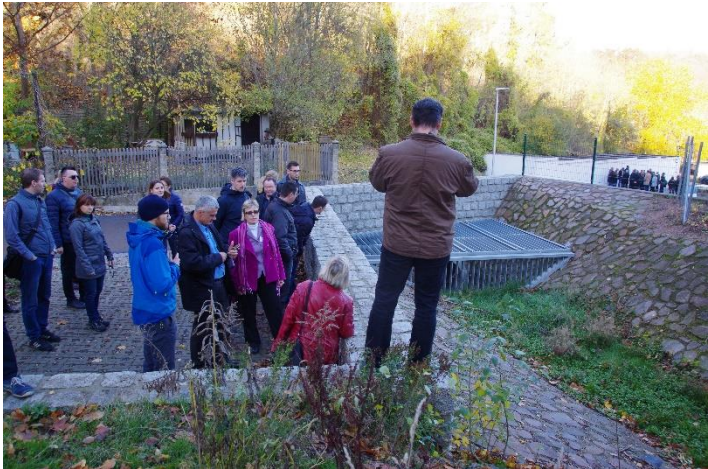
Stadt Meißen, Sachsen, Deutschland	
Handlungsfelder	
Gewässer	
Gehört zu Maßnahme aus dem Maßnahmenkatalog	
<ul style="list-style-type: none"> Anlagen zum Rückhalt von Geschiebe (Geschieberückhaltemulden und Auffangsperrern wie Holzrechen, Einlaufrechen) 	
Gebietscharakteristik	
Gebietstyp: urban	Einlassbauwerk mit Einlaufgitter im unteren Bereich des Bachlaufs Quelle: Sabine Scharfe, LfULG
Landschaftstyp: hügelig, Siedlungsgebiet	
Problem	
<p>Am 27. Mai 2014 fielen bei einem Starkregenereignis in Meißen-Triebischtal 40-60 l/m² Regen in einer Stunde im Einzugsgebiet mehrerer der Triebisch zulaufender Bäche. Die daraus resultierenden Überflutungen und Schlammlawinen von den landwirtschaftlich genutzten Flächen durch die bewaldeten Bachtäler bis hinunter in die bebauten Bereiche von Triebischtal verursachten einen Schaden in Höhe von 6 Mio. Euro. Mit Eintritt in das Siedlungsgebiet ist der Bach verrohrt, der Einlauf verklebte und konnte die Wassermassen nicht fassen, die dann wild als Sturzflut abflossen.</p>

Beschreibung und Ziel	
<p>Im unteren Bereich des Kirchsteigbachs wurden u.a. folgende Maßnahmen umgesetzt:</p> <ul style="list-style-type: none"> das zerstörte Rohrsystem wurde vergrößert (von 1.00 m auf 1.40 m im Durchmesser) und durch ein neues, verstärktes Rohr DN 1400 im Bereich der Ortslage ersetzt, der Einlass wurde an das vergrößerte Rohr angepasst und mit einem → Einlaufgitter versehen, die zerstörte Straße wurde asphaltiert, durch einen Gehweg ergänzt und Aufstellflächen für die Beräumungs- und Unterhaltungsarbeiten am Einlaufbauwerk geschaffen. 	
Maßnahmeneffekt	
<p>Das vergrößerte Rohr beschleunigt den Abfluss. Das Durchlassvermögen wurde so nahezu verdoppelt. Das Einlaufgitter verhindert, dass das Rohr durch angeschwemmtes Material blockiert und verstopft wird. Das vergrößerte Rohr ist somit nicht länger ein Nadelöhr für den geordneten Wasserabfluss bei zukünftigen Starkregenereignissen.</p>
