STECKBRIEF RISIKOBEWERTUNG UND KARTIERUNG

Erstellung eines hydrologischen Gutachtens vor der Planung risikomindernder Maßnahmen - Korbitzer Schanzen, Kirchsteigbachtal

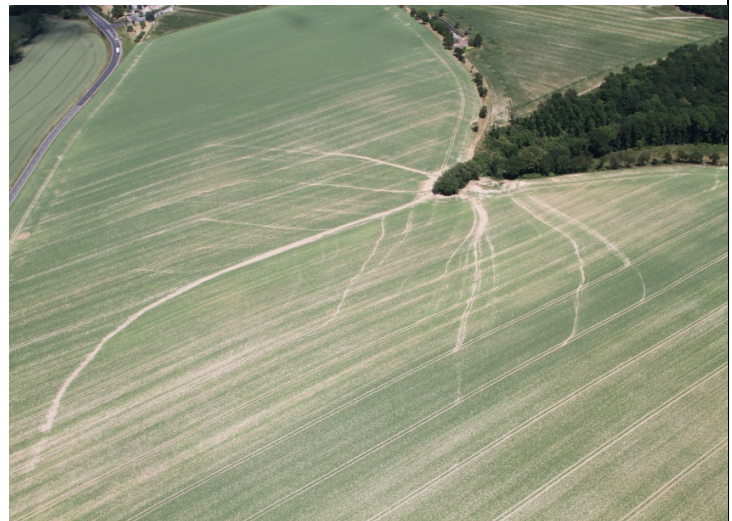
Luftbild mehrerer Erosionsrinnen auf einem Acker im Zufluss des Kirchsteigbachs - die Analyse solcher Daten war Bestandteil des Gutachtens
