OPATŘENÍ KE ZMÍRNĚNÍ RIZIK	
Realizace propustku v obci Lipí (Pilotní lokalita Lipí)	
Místo realizace	 
Obec Lipí, okres České Budějovice (Jižní Čechy, Česká republika)	
Oblasti možného uplatnění	
<ul style="list-style-type: none"> Zemědělská půda, vodní toky, zastavěné a zastavitelné území 	
Související opatření z Katalogu 100 opatření	
<ul style="list-style-type: none"> Lineární protipovodňová opatření - obtokový kanál Vhodný návrh hydrauliky propustků Zadržovací nádrže 	
Charakteristika lokality	Pohled na stávající mostek s propustkem Zdroj: Mapy.cz
<ul style="list-style-type: none"> Typ území: zastavěné území Typ krajiny: niva potoka 	
Problém	
V případě přívalových srážek z Dehtářského potoka není stávající propustek pod komunikací dostatečně kapacitní a dochází k jeho zanášení a zamokření pozemků nad propustkem.	
Popis a cíl	
V územním plánu obce Lipí je zmiňována potřeba zajistit provedení regulace Dehtářského potoka v úseku mezi fotbalovým hřištěm a navrženým zkapacitněním propustku na Dehtářském potoce na silnici III/14319 na západním okraji sídla Lipí. Protipovodňové řešení propustku spočívá ve vybudování odlehčovacího potrubí, umístěného za propustkem, neboť samotné zkapa

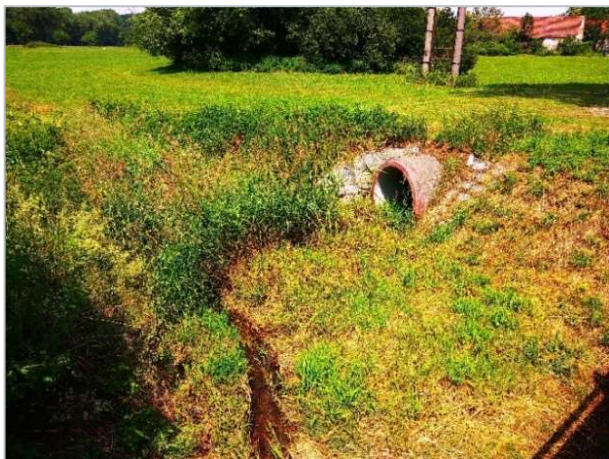
Odlehčovací potrubí u propustku
(Zdroj: Krajský úřad Jihočeského kraje, oddělení územního plánování)

Efekt opatření	
U propustku přes silnici došlo k vybudování odlehčovacího potrubí, které v případě většího množství srážek odlehčuje v tomto místě korytu Dehtářského potoka. Stávající propustek, resp. most na silnici III/14319 tak mohl být zachován v současné podobě.	
Popis implementace opatření	
Časový efekt: dlouhodobý	Zúčastněné strany: Vlastníci dotčených pozemků, správce komunikace
Doba realizace: před rokem 2014	Žadatel/zodpovědný subjekt: obec Lipí

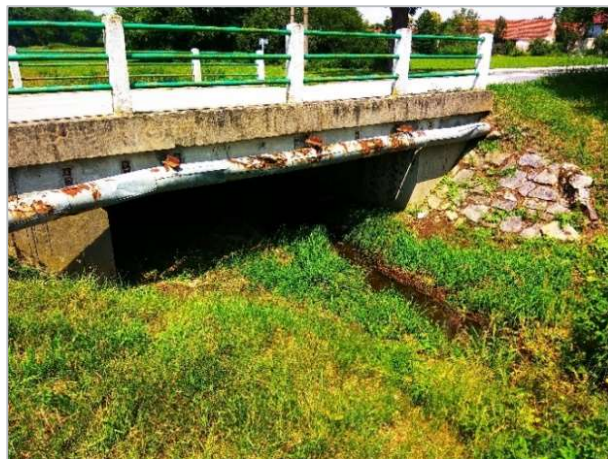
Propustek na komunikaci III/14319
(Zdroj: Krajský úřad Jihočeského kraje, oddělení územního plánování)

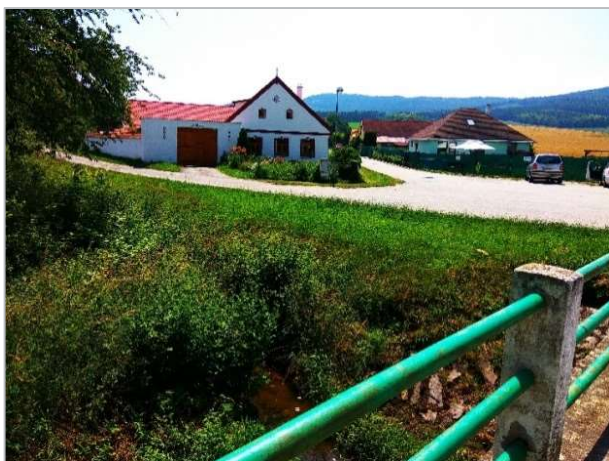
Pohled od propustku jižním směrem
(Zdroj: Krajský úřad Jihočeského kraje, oddělení územního plánování)

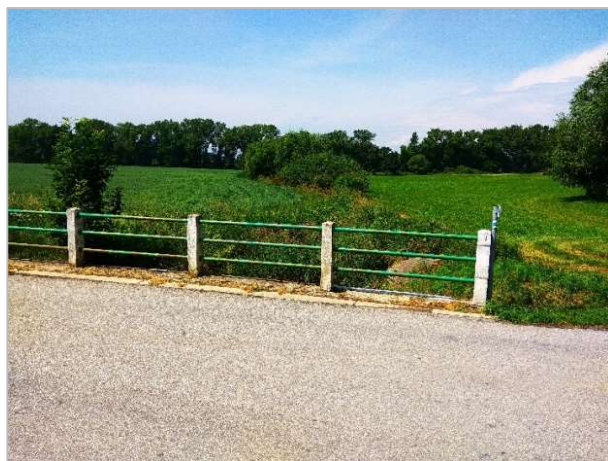
Pohled od propustku ve směru toku Dehtářského potoka
(Zdroj: Krajský úřad Jihočeského kraje, oddělení územního plánování)

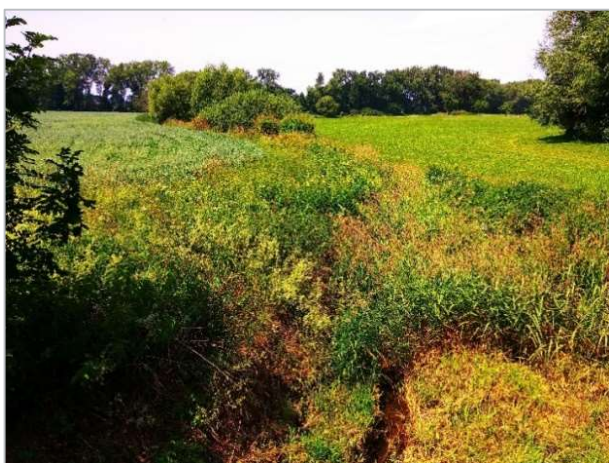
Koryto Dehtářského potoka, odlehčovací potrubí je umístěno vpravo
(Zdroj: Krajský úřad Jihočeského kraje, oddělení územního plánování)
